海陵区澧汀河东侧、规划职中路北侧地块
土壤污染状况调查报告
(备案稿)

委托单位：泰州市土地储备和不动产登记中心

编制单位：江苏安通检测有限公司

二〇二二年十二月

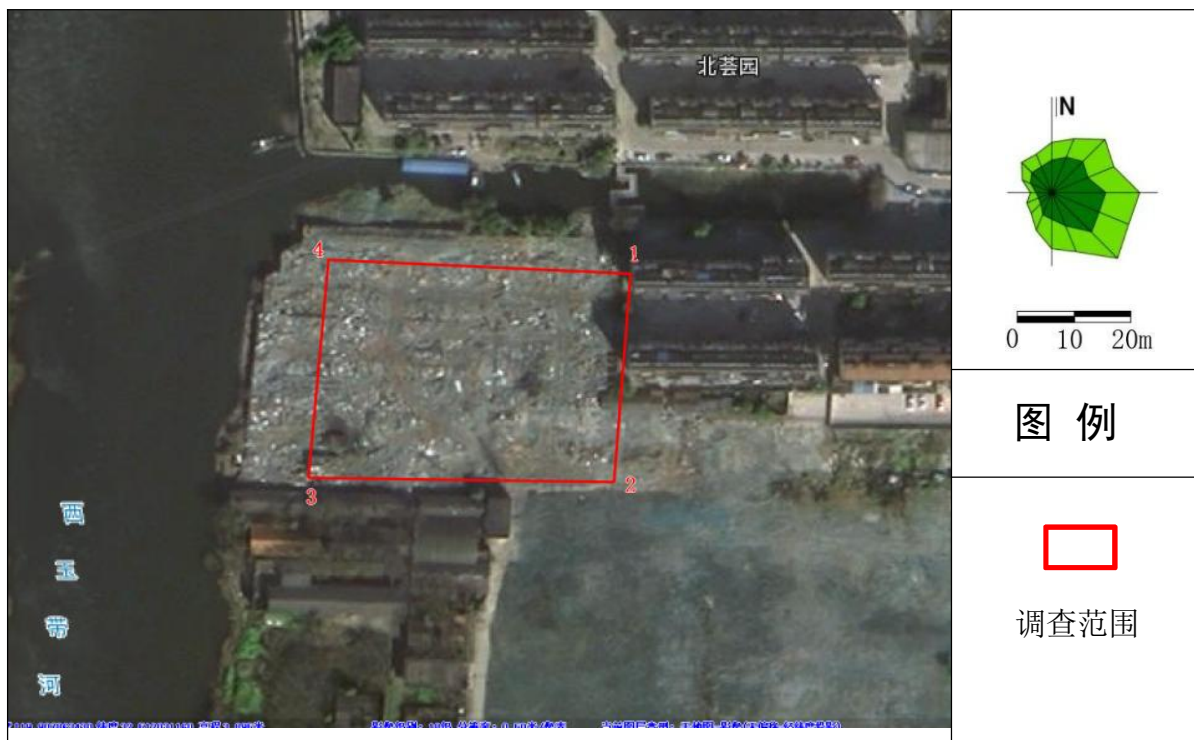
图 2.2-1 调查地块范围图

地块调查范围见图2.2-1，地块边界拐点坐标见表2.2-1。

边界 拐点	CGCS2000 投影坐标		WGS84 坐标系	
	X (m)	Y (m)	东经 (°)	北纬 (°)
1	3598568.233	40491484.597	119.90941	32.51140
2	3598496.911	40491482.511	119.90936	32.51076
3	3598498.441	40491394.848	119.90842	32.51077
4	3598572.860	40491400.733	119.90848	32.51144
