海陵区规划稻河路西侧、规划职中路南侧地块  
土壤污染状况调查报告  
(备案稿)

委托单位：泰州市土地储备和不动产登记中心  
调查单位：江苏安通检测有限公司  
二〇二二年十二月

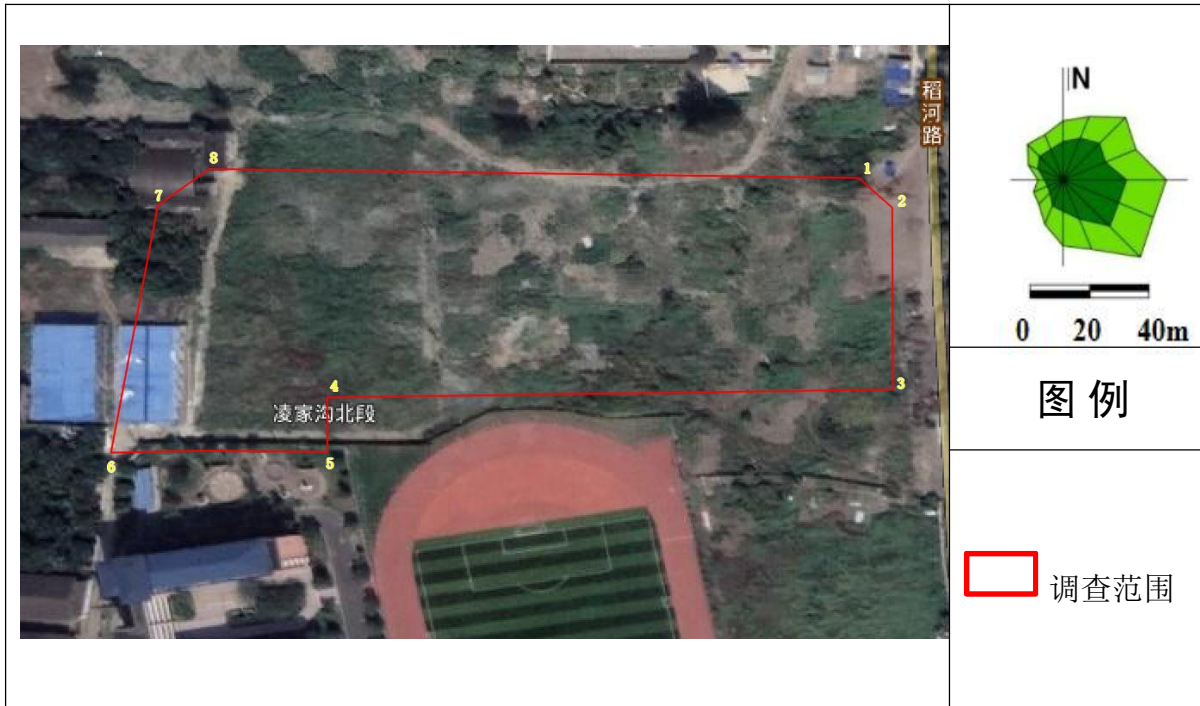
图 2.2-1 调查地块范围图

本调查地块位于泰州市海陵区规划稻河路西侧、规划职中路南侧、杨桥小学北侧、澧汀河东侧，总占地面积17747m<sup>2</sup>（约26.6亩），后续规划为二类城镇住宅用地。地块调查范围见图 2.2-1，地块边界拐点坐标见表2.2-1。
